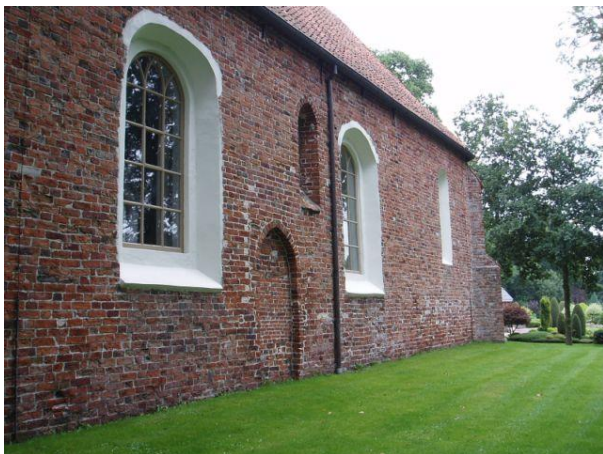
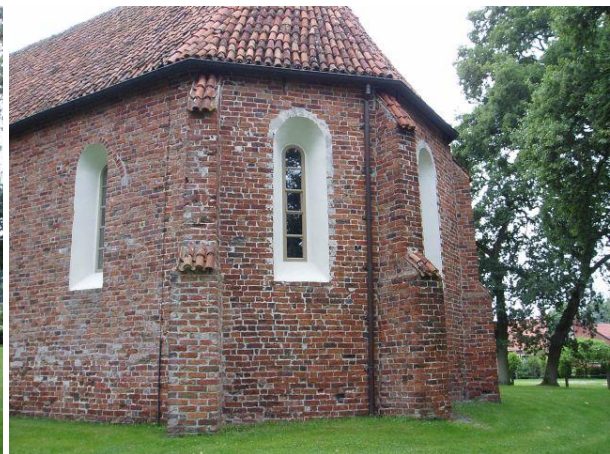
Het huidige kerkgebouw, dat uit forse kloostermoppen is opgetrokken, stamt vermoedelijk uit het begin van de 14e eeuw en is 22.62 meter lang, 9.10 meter breed en de muren zijn 1 meter dik. In de langsmuren van het schip zijn, waarschijnlijk in de 17e eeuw, grote ramen ingebroken met witte dagkanten, maar de sporen van oudere smalle spitsboogvensters zijn nog in het metselwerk te ontdekken. Zowel in de zuid als in de westmuur treffen we een dichtgemetselde ingang aan.

Het koor heeft een driezijdige sluiting. Op de hoeken van deze koorsluiting zijn eenmaal versneden steunberen geplaatst die evenals de koorsluiting zelf zijn bedekt met holle en bolle pannen, ook wel “monniken en nonnen” genoemd. Onder de pannen van het koor gaat een fraaie 13e- eeuwse eikenhouten kap schuil. De rest van de kerk is bedekt met oud Hollandse rechtse pannen.

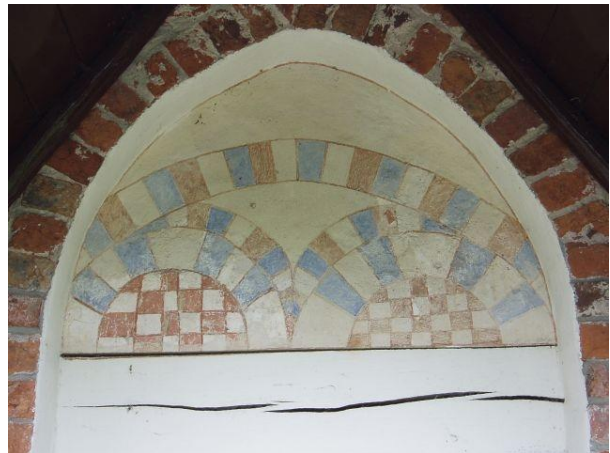
Tussen de vensters in de noordgevel bevindt zich de huidige ingang van de kerk. Het afdakje boven de deur beschermt een middeleeuwse schildering die in de boogvulling is aangebracht.
